## 2024 TOGG T10X V2 RWD UZUN MENZİL

Elektrikli SUV • 218 HP • Gemlik Mavisi • Tek Motor 160 kW • 88.5 kWh Batarya

### 1. İNTERAKTİF 3D ŞAŞİ VE GÖVDE EKSPERTİZ TARAMASI

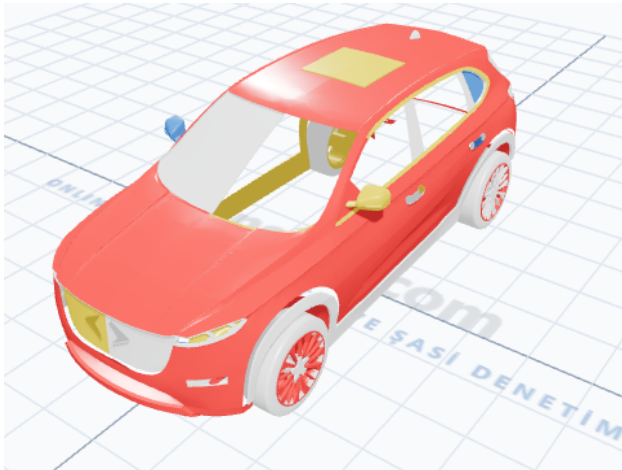
Ekspertiz Renk Kodları: [ Beyaz: Orijinal ] • [ Sarı: Lokal Boyalı ] • [ Kırmızı: Değişen / Sök-Tak ] • [ Mavi: Boyalı ] • [ Yeşil: Şasi/Podye Sağlam ]
